医療事故情報収集等事業 「医療安全情報 No. 204」の提供について

人工呼吸器の吸気側と呼気側の回路接続間違い

人工呼吸器の回路の吸気側と呼気側を逆に接続した事例が報告されています。

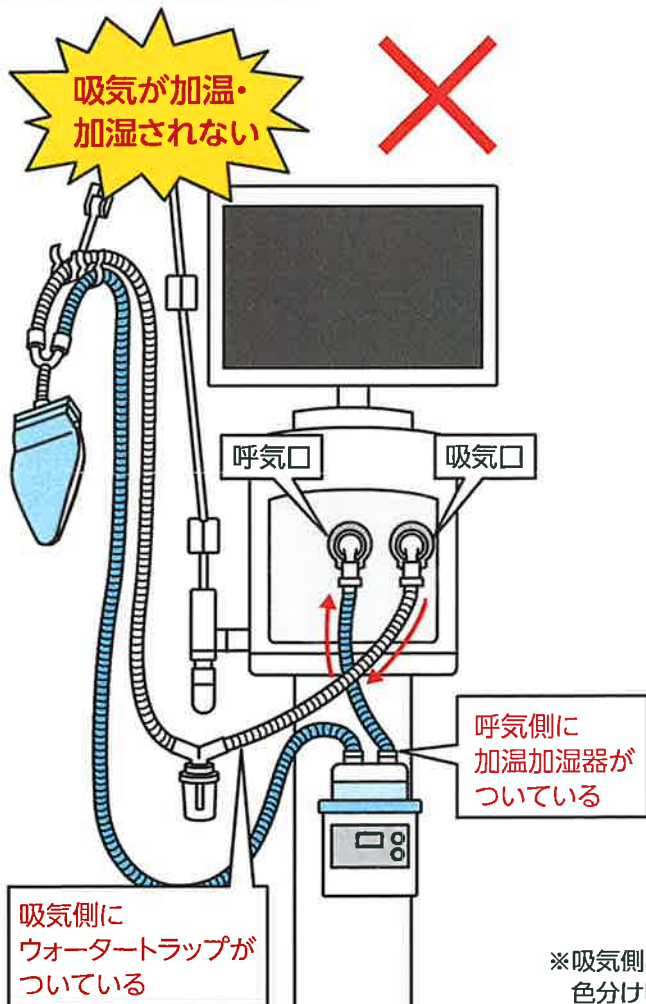
事例1のイメージ

NICUで、臨床工学技士が人工呼吸器の回路を組み立て、看護師が人工呼吸器をベッドサイドに準備した。帝王切開で生まれた患児が入室後、医師は人工呼吸管理を開始した。翌日、一酸化窒素を投与したが、呼気中の一酸化窒素濃度が上昇せず、酸素化の改善を認めなかった。臨床工学技士が確認し、吸気側と呼気側の回路が逆に接続されていることに気付いた。

- 人工呼吸器の回路の接続口に「吸気口」と「呼気口」のテープを貼る。
- 人工呼吸器の回路を患者に接続する前に、吸気側と呼気側の回路をたどって正しく組み立てられていることを確認する。

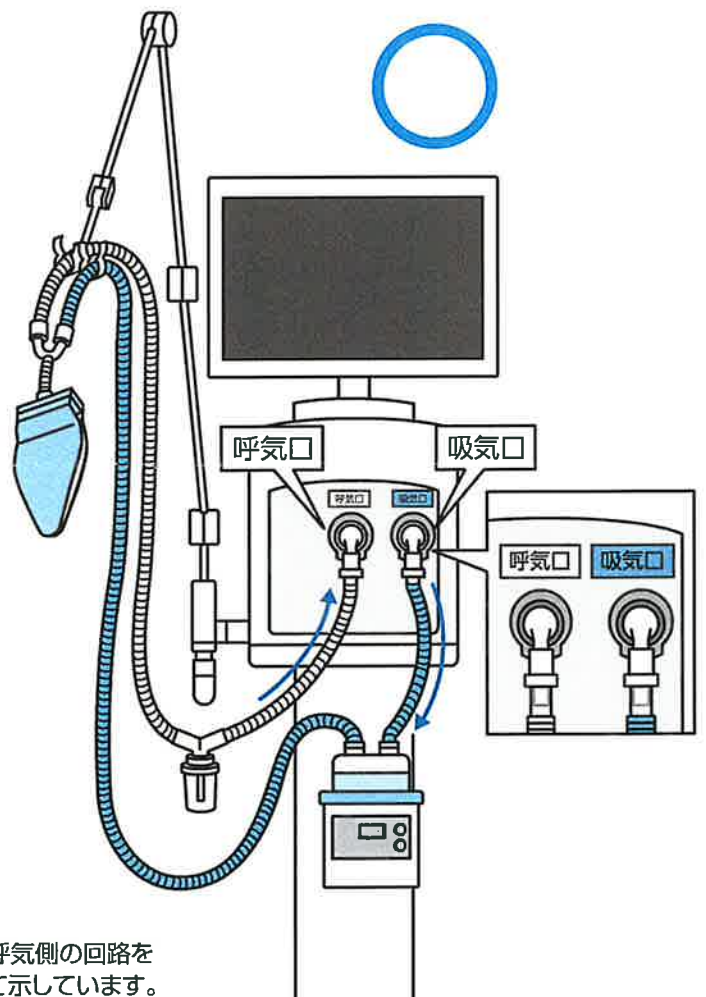
正しい接続

※吸気側と呼気側の回路を色分けして示しています。
