### 医療事故情報収集等事業 「医療安全情報 No. 133」の提供について

## 胸腔ドレーンの 大気への開放

No.133 2017年12月

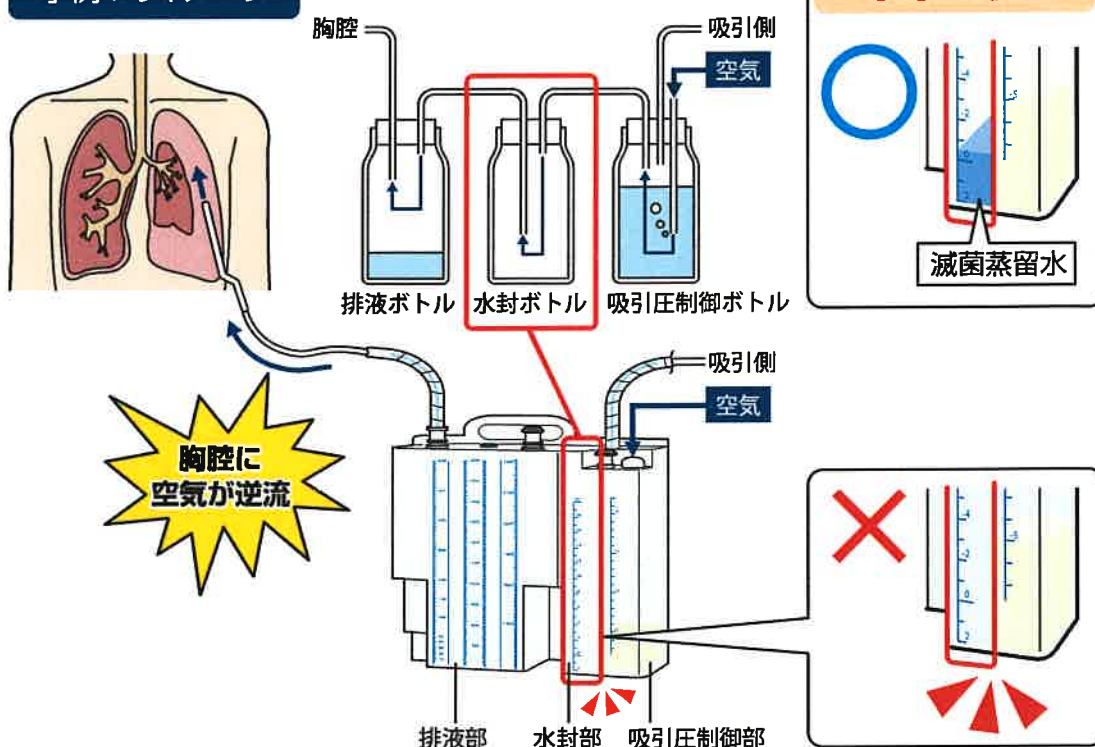
### 事例1のイメージ

**胸腔ドレーンバッグの水封部に滅菌蒸留水を入れないまま接続すると、陰圧の胸腔に空気が逆流し換気が妨げられます。**

看護師Aは、胸腔ドレーンバッグの水封部に滅菌蒸留水を入れることを知らなかった。医師と胸腔ドレーンバッグを交換する際、看護師Aはバッグをベッドサイドで開封しそのままの状態医師に手渡した。医師はドレーンをバッグに接続した。その後、看護師Bがバッグの水封部に滅菌蒸留水が入っていないことに気付いた。患者は頻呼吸でSpO<sub>2</sub>は87%であり、呼吸苦を訴えた。

- ・胸腔ドレーンバッグ準備の手順を作成する。
- ・適切な胸腔ドレーンバッグの使用について教育する。
