医政安発 1226 第 2 号
薬生安発 1226 第 2 号
令和元年 12 月 26 日

医療事故情報収集等事業第 59 回報告書の公表について

【1】電気メスによる薬剤の引火 (医療安全情報No.3 4、第2報No.10 7)

【2】 誤った患者への輸血（医療安全情報No.11、第2報No.110）

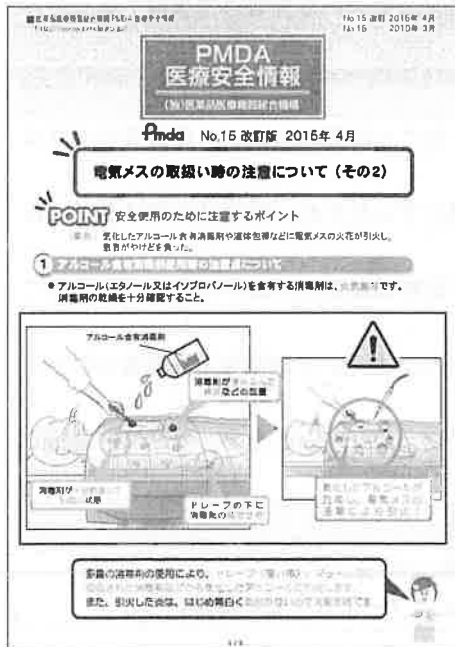
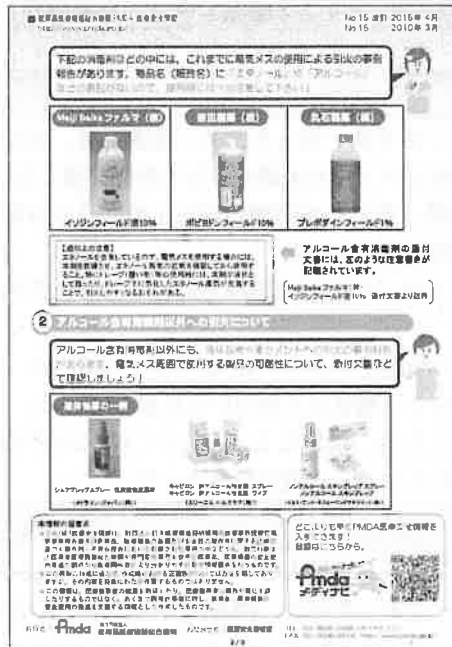
<参考> PMDA医療安全情報No.1 5改訂版⁶⁾ (一部抜粋)

独立行政法人 医薬品医療機器総合機構は、PMDA医療安全情報No.1 5改訂版「電気メスの取扱い時の注意について(その2)」(2015年4月)において、アルコール含有消毒剤使用時の注意点などの注意喚起を行っている。

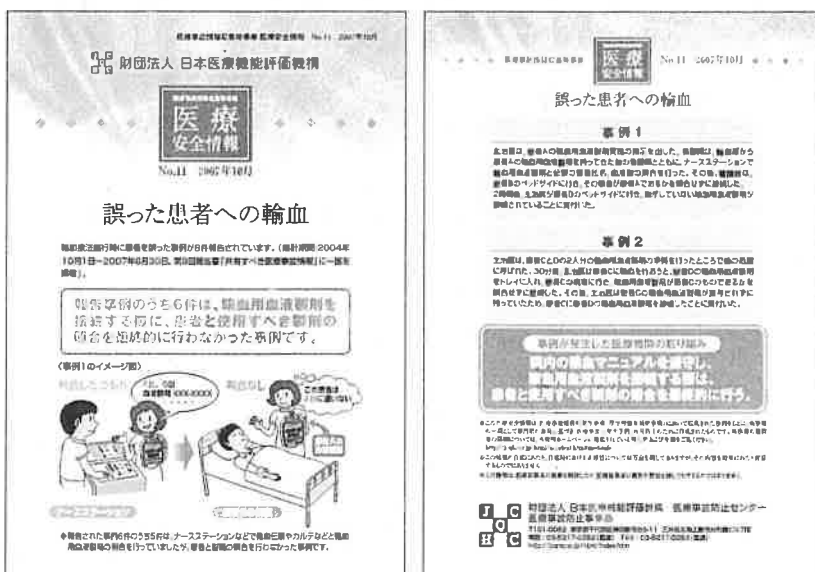
図表Ⅲ-3-14 医療安全情報No.11「誤った患者への輸血」

医療安全情報No.11「誤った患者への輸血」（2007年10月提供）では、輸血用血液製剤を接続する際に、患者と使用すべき製剤の照合を最終的に行わなかった事例について、注意喚起を行った。その後、第18回報告書（2009年9月公表）、第25回報告書（2011年6月公表）、第34回報告書（2013年9月公表）においても、分析対象期間に類似事例が報告されたことから、「再発・類似事例の発生状況」で取り上げた。さらに、医療安全情報No.110「誤った患者への輸血（第2報）」（2016年1月提供）では、照合に用いる認証システムがあったにもかかわらず使用しなかった事例や、認証システムを使用したがあてがわなかった事例を紹介し、再度注意喚起を行った。

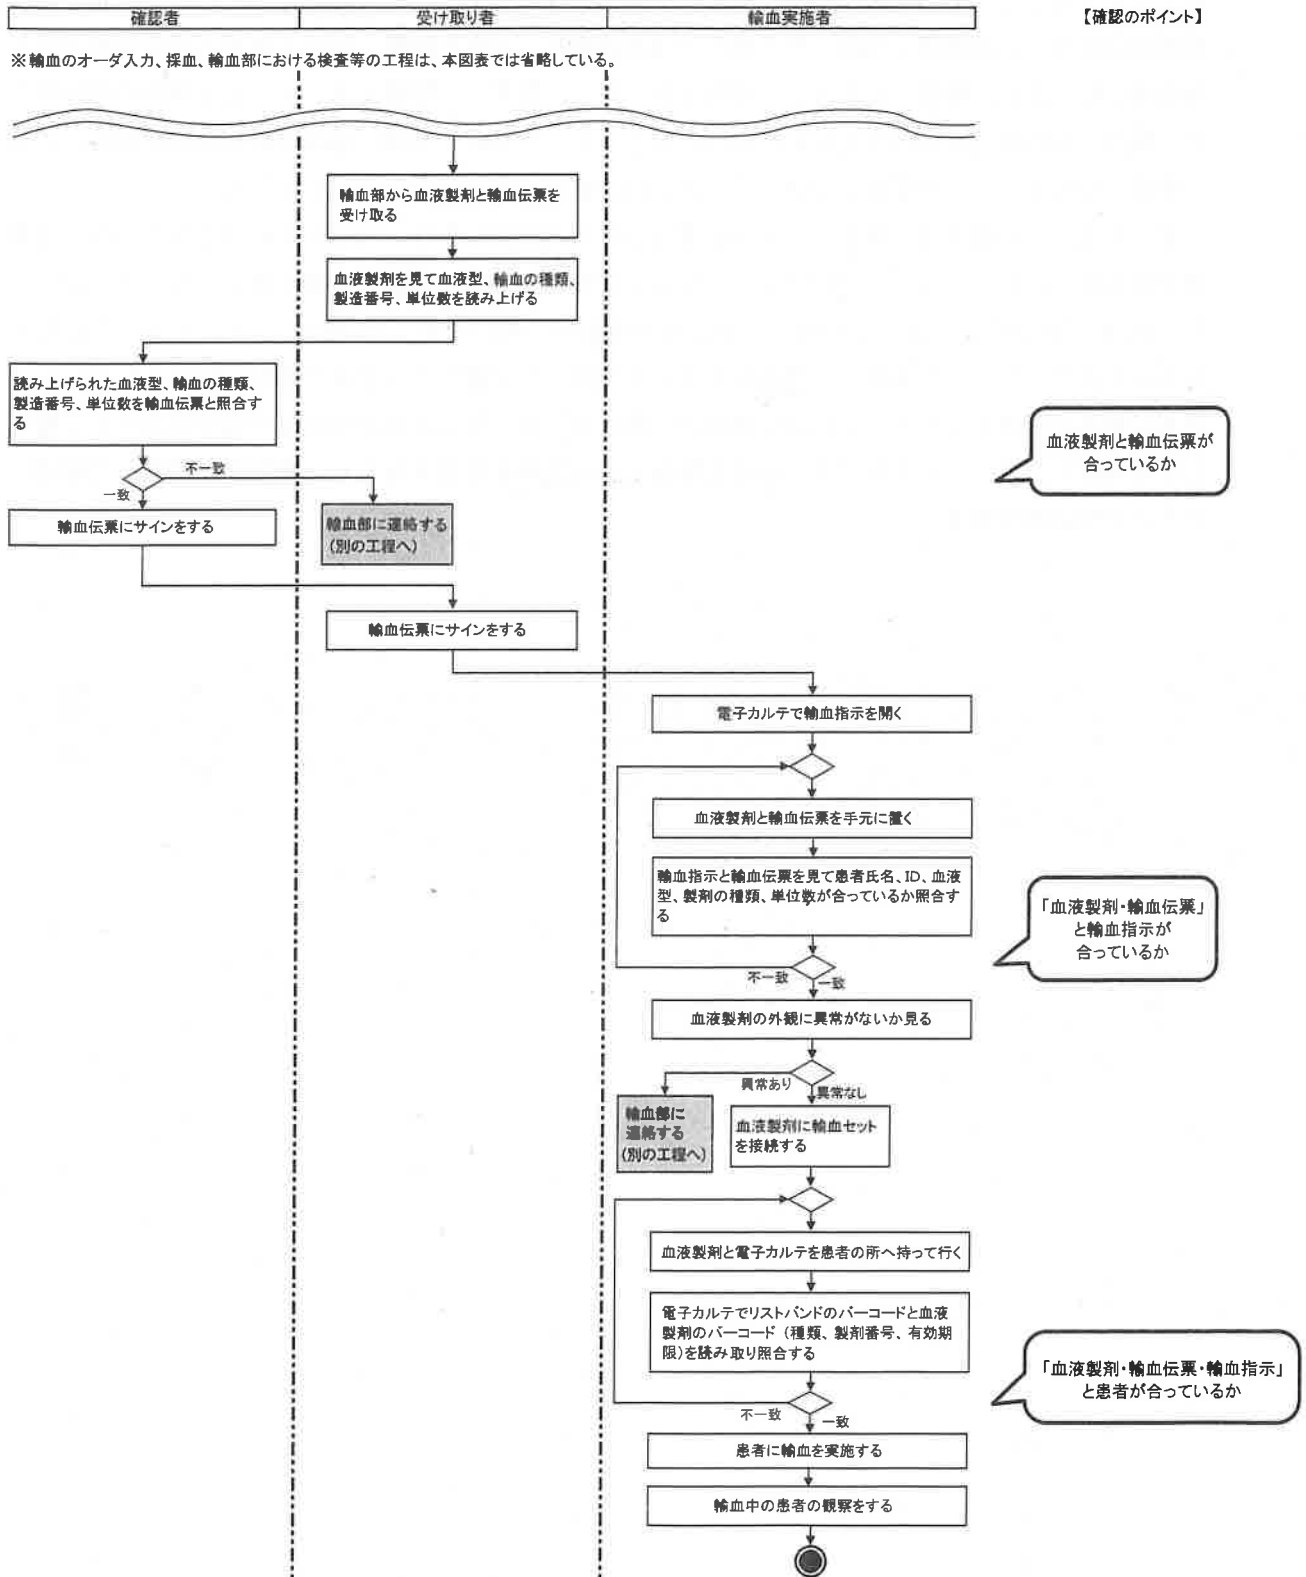
図表Ⅲ-3-30 病棟に輸血用血液製剤が届いてから患者に投与するまでの業務工程図の例

報告された事例から、輸血の到着から実施までには様々な確認の工程があり、その流れの中で種々のエラーが発生することがわかる。そこで、事例をもとにして、病棟に輸血用血液製剤が到着してから患者に投与するまでの業務工程図の例を作成し、各工程の確認のポイントとともに示した。医療機関によって輸血の確認や実施の手順は異なる可能性があり、本図表はあくまでも一例を示しているにすぎないが、医療機関において業務の見直しや事例分析を行う際に参考にしていただきたい。
