医療事故情報収集等事業 「医療安全情報 No. 161」の提供について

# 医療 安全情報

No.161 2020年4月

## パルスオキシメータプローブ による熱傷

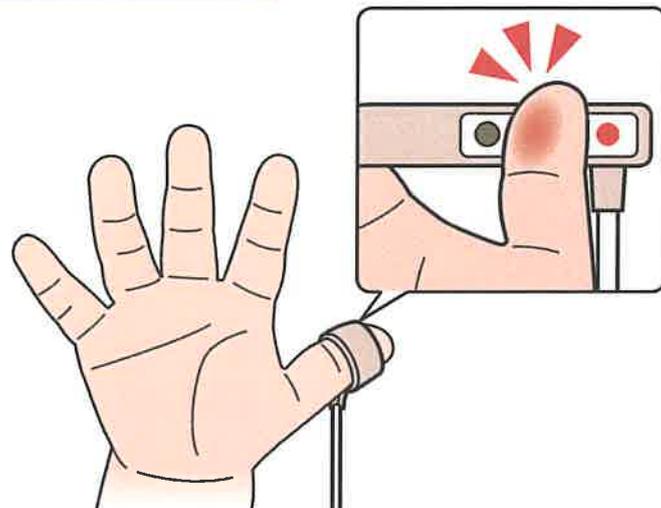
### 事例のイメージ

**パルスオキシメータプローブにより熱傷をきたした事例が報告されています。**

- ◆パルスオキシメータプローブは、パルスオキシメータ本体と接続して使用し、経皮的動脈血酸素飽和度(SpO<sub>2</sub>)と脈拍数を連続して測定するセンサです。
- ◆小児や意識障害などの意思疎通が十分にできない患者に限らず、一定時間ごとに装着部位の変更が必要です。

- ・パルスオキシメータプローブの添付文書で装着時の注意事項を確認し、記載された時間を目安に装着部位を変更する。
- ・パルスオキシメータプローブの装着部位を変更した際、装着していた部位の皮膚の状態を観察し、記録する。
