医療事故情報収集等事業 「医療安全情報 No. 176」の提供について

医療安全情報

人工呼吸器の回路の接続外れ

No.176 2021年7月

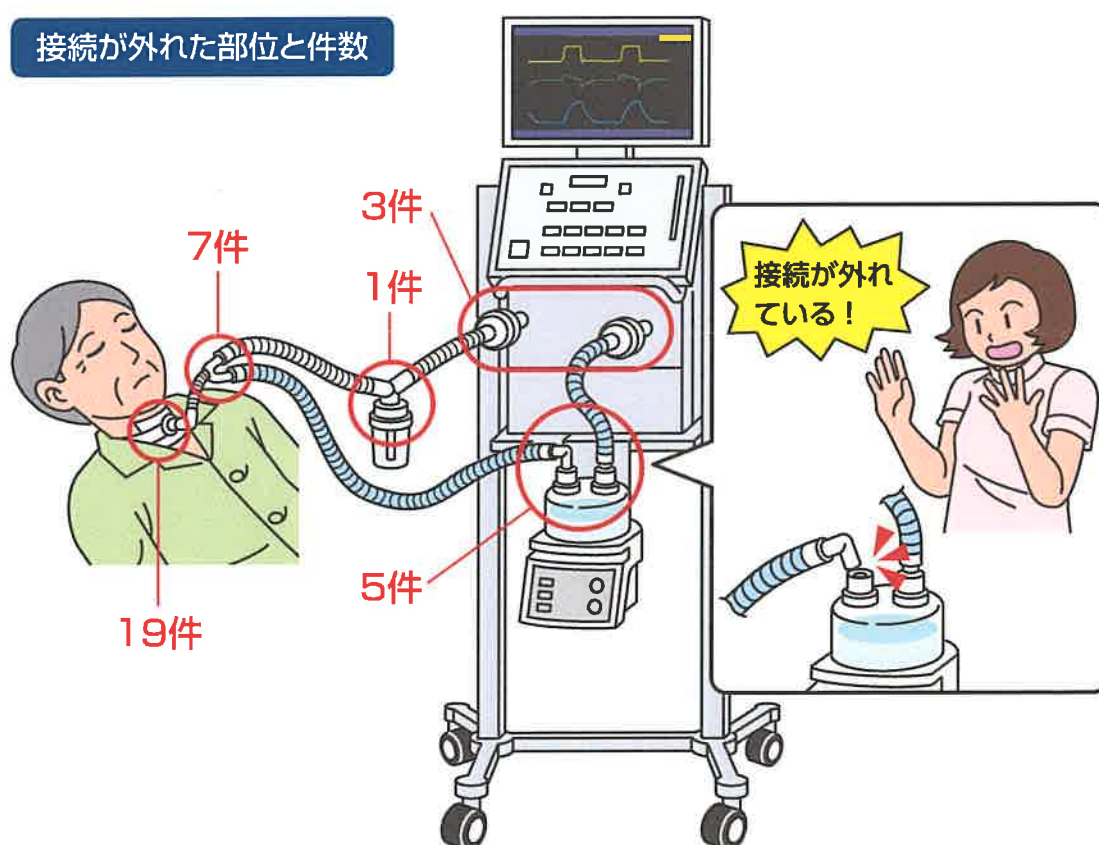
接続が外れた部位と件数

人工呼吸器の回路の接続が外れ、患者に影響があった事例が報告されています。

◆接続が外れた、または緩んだ部位が不明の事例が4件あります。

- ・人工呼吸器の「分時換気量低下」「低換気」「下限圧」のアラームが鳴った時は、患者の胸部の動きと回路の接続部を確認する。
