医療事故情報収集等事業第 74 回報告書の公表について

医療事故情報収集等事業 第74回報告書のご案内

【1】MRI検査時の高周波電流のループによる熱傷（医療安全情報No.56）

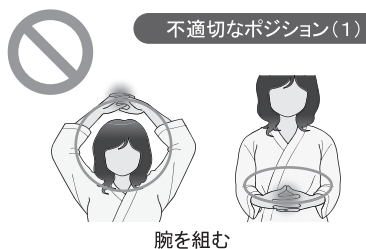
不適切なポジション(1)

腕を組む
