医政安発 0627 第 2 号  
医薬安発 0627 第 2 号  
令和 6 年 6 月 27 日

#### 医療事故情報収集等事業第 77 回報告書の公表について

## 医療事故情報収集等事業 第 77 回報告書のご案内

## 【1】無線式心電図モニタの送受信機に関連した事例（第38回報告書）

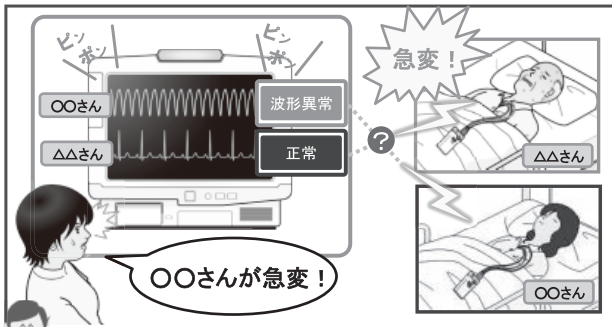
**5** モニタ設定に関する注意点

（事例5） 患者Aのモニタが波形異常を示していたため、確認したところ、患者Aと患者Bの送信機が入れ替わっていた。

- 送信機が装着された患者とセントラルモニタに設定された患者情報が正しいかを確認すること。

複数の送信機を取り扱う可能性があるため、患者ごとに設定するなどセントラルモニタの設定手順を確立することも重要です！

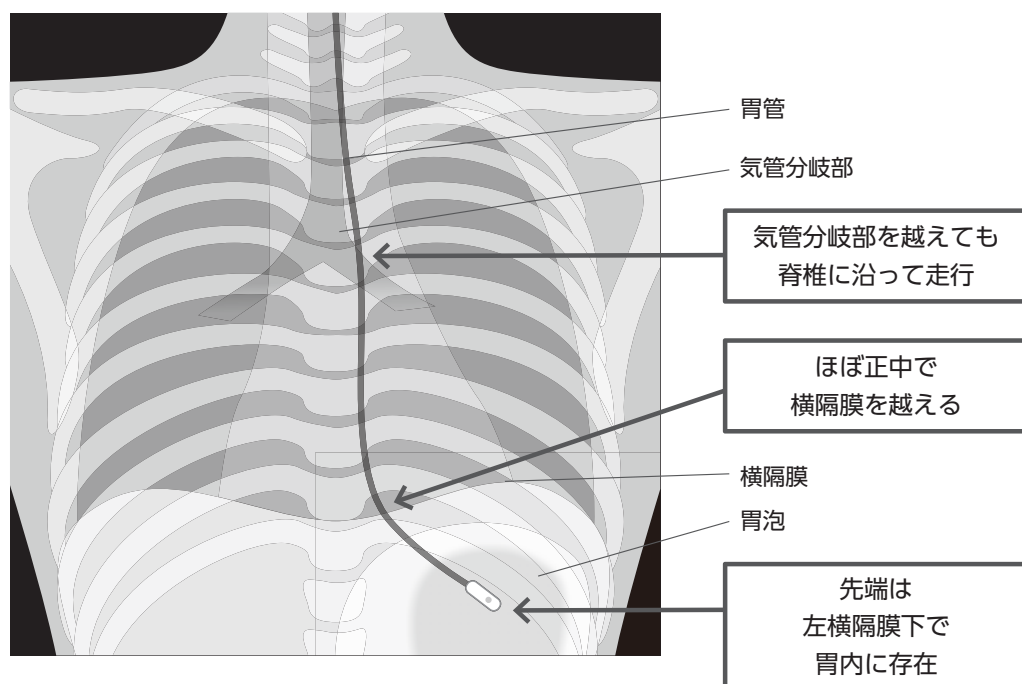
図表Ⅳ－２－１８ X線画像の胃管の走行確認のポイント

また、X線画像で胃管の走行を確認する際のポイントを図表Ⅳ－２－１８に示す。
