事故防止 85号  
2024年8月15日

医療事故情報収集等事業 「医療安全情報 No. 213」の提供について

## シリンジポンプの 注射器の交換間違い

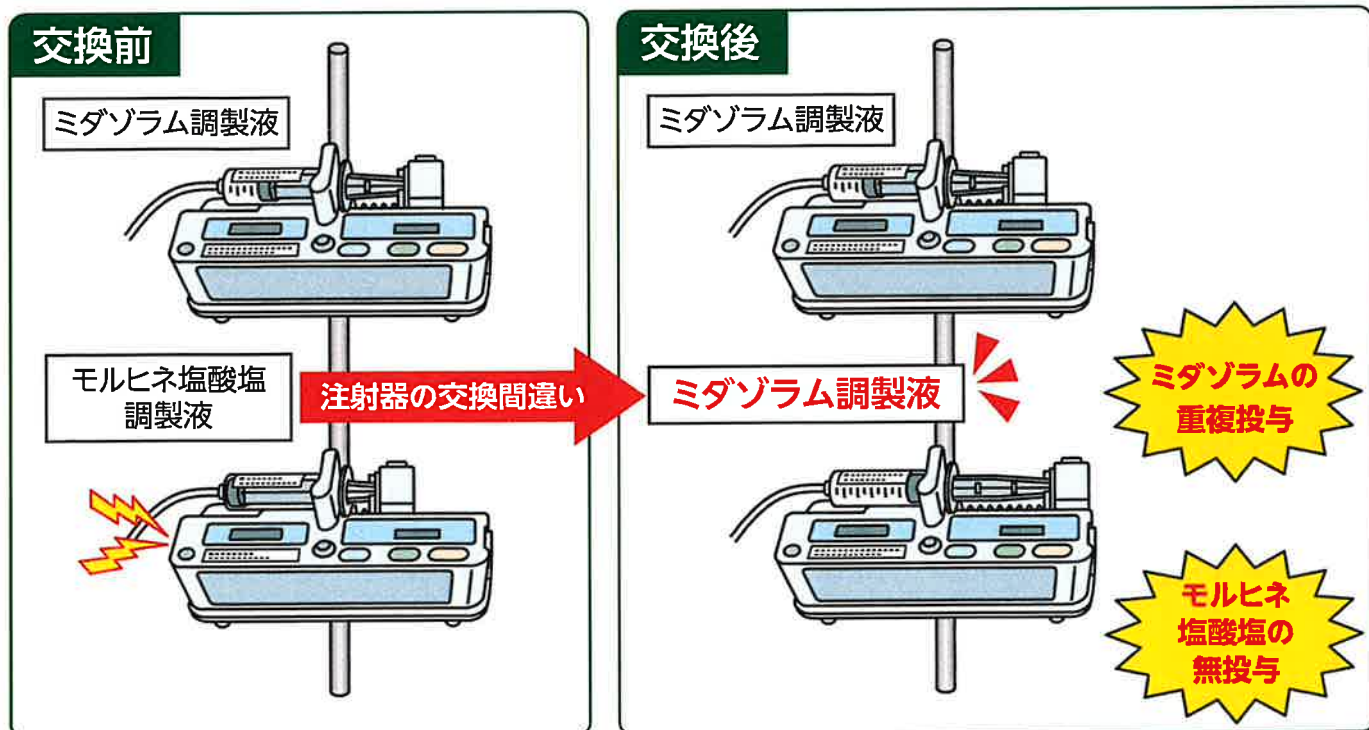
### 事例のイメージ

複数の薬剤をシリンジポンプで投与中、注射器の交換を誤り、別の薬剤の注射器を接続して投与した事例が報告されています。

ミダゾラム調製液

モルヒネ塩酸塩  
調製液

注射器の交換間違い

ミダゾラムの  
重複投与

モルヒネ  
塩酸塩の  
無投与

- シリンジポンプの注射器を交換する際は、空になった注射器のラベルやシリンジポンプに貼付しているラベルと、交換する注射器のラベルの薬剤名を照合する。
