医療事故情報収集等事業 「医療安全情報 No. 113」の提供について

医療 安全情報

No.113 2016年4月

中心静脈カテーテル抜去後の 空気塞栓症

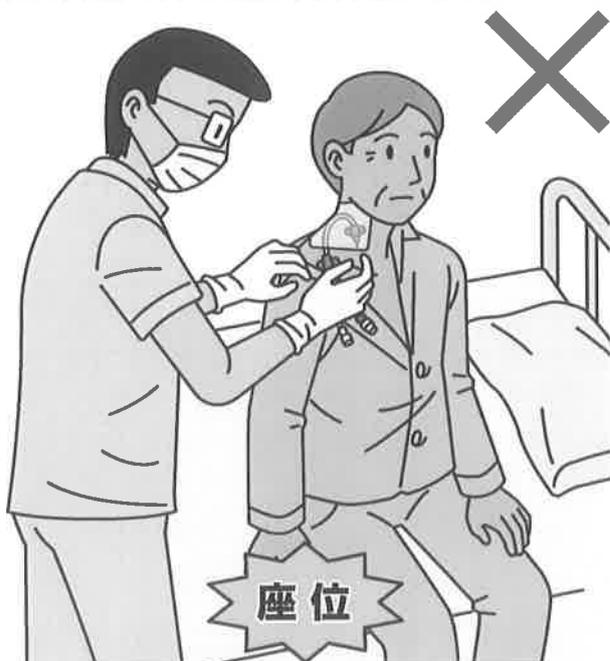
事例1のイメージ

座位で中心静脈カテーテルを抜去後、空気塞栓症をきたした事例が報告されています。

医師は中心静脈カテーテル(ブラッドアクセス)の抜去のため訪室したところ、患者は座っていた。医師は座位で抜去することの危険性を知らず、座位のまま中心静脈カテーテルを抜去した。その後、患者は呼吸困難を生じ、脳梗塞を発症した。カテーテル抜去部から空気が血管内に流入したことによる空気塞栓症と考えられた。

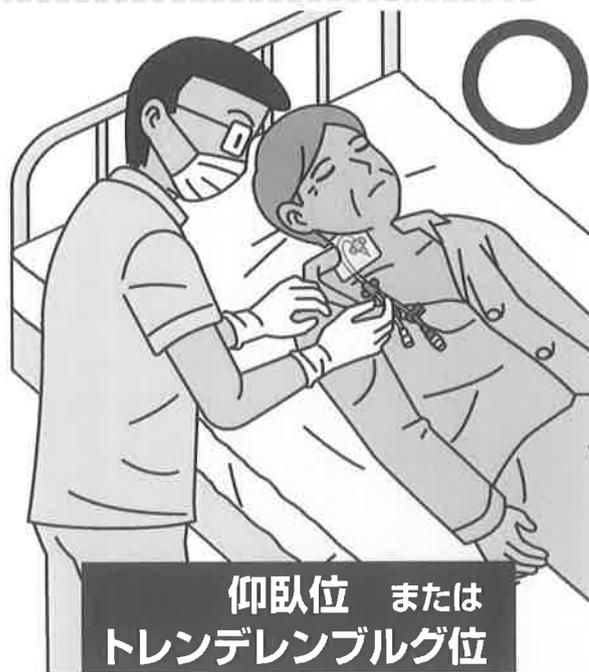
医療機関の取り組みのイメージ

- ・「中心静脈カテーテル抜去の方法」のマニュアルを作成する。
 - 体位は仰臥位またはトレンデレンブルグ位とする。
 - 吸気後に息を止めてもらいカテーテルを抜去する。
 - 抜去部は5分以上圧迫する。
 - 抜去部は密閉性の高いドレッシング材で覆う。
- ・中心静脈カテーテルの研修会の内容に、抜去時の注意事項を追加する。
