医療事故情報収集等事業 「医療安全情報 No. 1 3 0」の提供について

医療事故情報収集等事業
医療安全情報

中心静脈ラインの開放による空気塞栓症

No.130 2017年9月

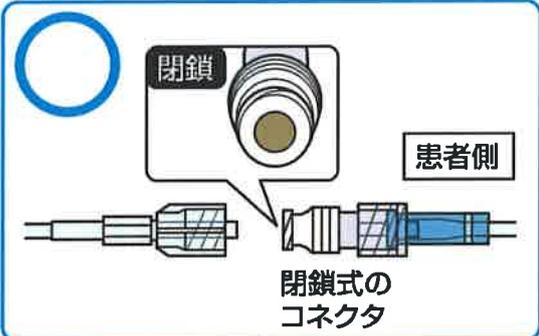
大気に開放される状態で中心静脈ラインの接続を外したことにより、血管内に空気が流入し、患者に影響があった事例が報告されています。

本来外す部位

- ・閉鎖式のコネクタを使用しない場合、中心静脈カテーテルのクランプを閉じないまま接続を外すと、大気に開放され血管内に空気が流入する危険性があることを院内で周知する。
- ・中心静脈ラインの接続を外す際、閉鎖式のコネクタが付いていることやクランプが閉じていることにより患者側のラインが閉鎖されているか確認する。

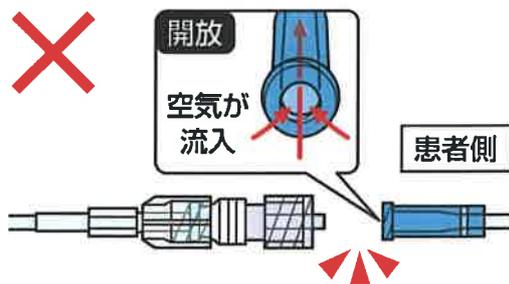
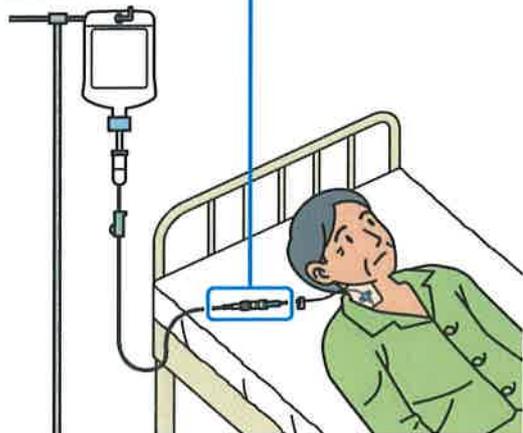
事例1のイメージ

看護師は患者が座位の状態で更衣を介助した。その際、閉鎖式のコネクタと輸液ラインの接続が外れなかったため、中心静脈カテーテルのクランプを閉じないまま閉鎖式のコネクタを外した。中心静脈カテーテルが大気に開放され、空気が流入し空気塞栓による脳梗塞を起こした。
