高濃度ポリ塩化ビフェニル廃棄物等の発見事例の提供等について（周知）

掘り起こし調査等における 高濃度PCB廃棄物等の発見事例

計画的処理完了期限後に発見された 継続保管事例

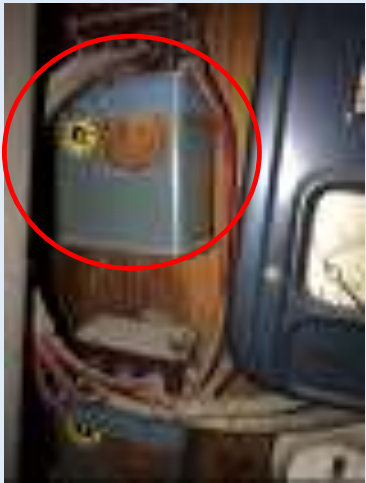
No.	発見経緯	写真
1	<p>アパレル製造工場にて変圧器・コンデンサーの現場調査を行ったところ、壁面の配電盤に低圧進相コンデンサーが設置されているのを発見した。コンデンサーメーカーに問い合わせをしたところ、高濃度PCB含有であることが分かった。</p>

<p>発見された 低圧進相コンデンサー</p>
2	<p>変圧器・コンデンサーの掘り起こし調査対象事業場に立ち入り調査を行った際、高効率交流アーク溶接機が発見された。内部を確認したところ、高濃度PCB含有コンデンサーが内蔵されていた。</p>

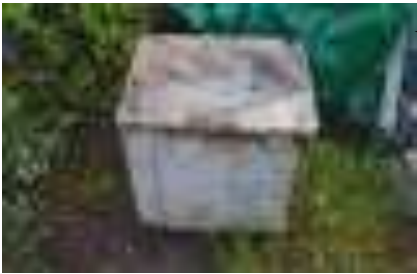
<p>発見された 高効率交流アーク溶接機</p>

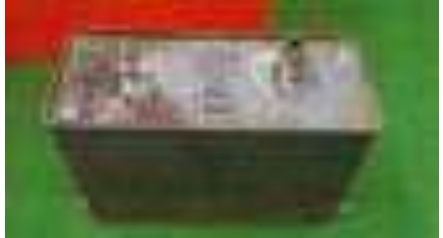
<p>内蔵されていた コンデンサー</p>

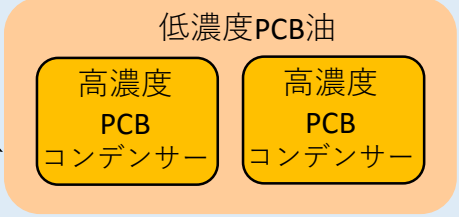
No.	発見経緯	写真や図
1	<p>廃業予定の接骨院より、廃棄物の処分方法について相談があった為、現地を訪問したところ、診療所の奥に高濃度PCB含有コンデンサーが内蔵されたレントゲン電源装置を発見した。分析の結果レントゲン電源装置内の油は、低濃度PCB廃棄物であった。</p>	<p>レントゲン電源装置内のイメージ図</p>

<p>低濃度PCB油</p> <p>高濃度PCBコンデンサー</p> <p>高濃度PCBコンデンサー</p> <p>低濃度PCB油の中に高濃度PCBコンデンサーが浸漬されていた</p>
2	<p>閉院予定の動物病院からの問い合わせにより、現地調査を行ったところ、エックス線機器に付属されている変圧器が高濃度PCB含有であることが発覚した。</p>

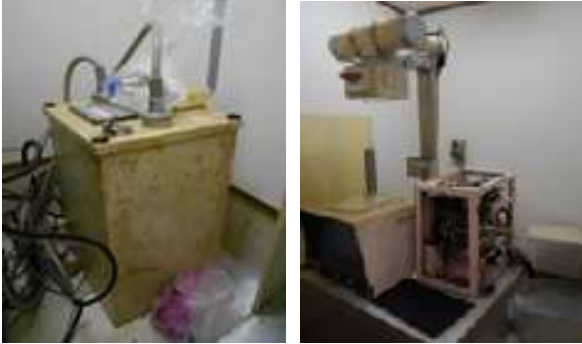
<p>閉院予定の動物病院から発見されたエックス線装置</p>
3	<p>閉院している動物病院にて、残置されていたレントゲン装置を処分しようとしたところ、高濃度PCB含有コンデンサーが使用されていることが分かった。</p>

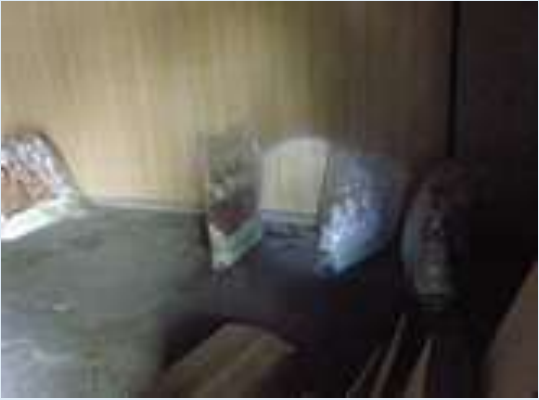
No.	発見経緯	写真
1	<p>倉庫を解体していた建設業者が高濃度PCB含有コンデンサーを発見した。建設業者が自治体へ問い合わせた事により発覚した。</p>

<p>解体中の倉庫からコンデンサーを発見した</p>
2	<p>解体工事にあたっては、自治体職員が必ず現場パトロールを実施しているが、その解体現場パトロール中にビニール袋に入った安定器を発見した。</p>

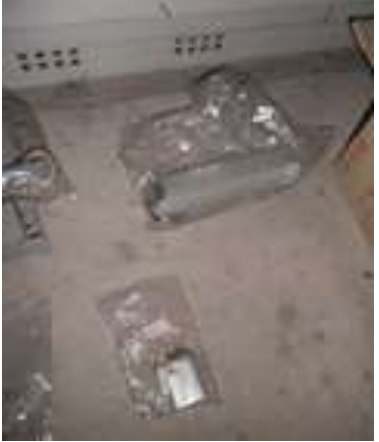
<p>ビニール袋に入った安定器を発見した</p>

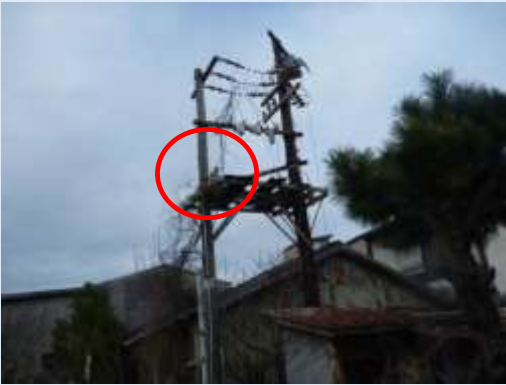
No.	発見経緯	写真
1	<p>廃工場の現地調査を行ったところ、高圧受電設備が高所に設置されているのを発見した。コンデンサーを下に降ろすよう工事業者へ依頼し、銘板を確認したところ、高濃度PCB含有コンデンサーであることが判明した。</p>

<p data-bbox="1362 235 1831 368">高所に設置された高圧受電設備</p>

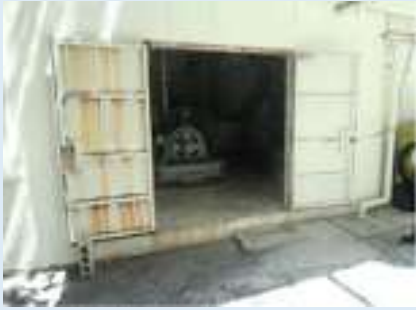
No.	発見経緯	写真	
1	<p>自治体職員がコンデンサーの現地調査をしていたところ、倉庫内の天井角部に古い安定器が設置されているのを発見した。銘板を確認した結果、PCB使用安定器であることが判明した。</p>

<p>安定器が発見された倉庫入口</p>

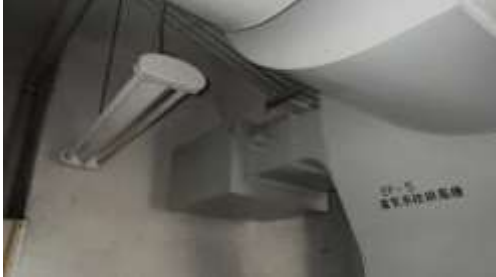
<p>機械室の蛍光灯</p>

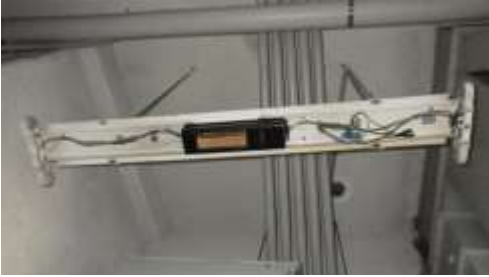
<p>発見された安定器</p>
3	<p>昭和40年設置のアーケードの修繕工事を実施中、天井近くの骨組みに水銀灯安定器が設置されているのを発見した。銘板は読めないが、設置時期からPCBとみなして処分することになった。該当商店街は掘り起こし調査対象場所であり、平成29年にLEDに取り替えたため「保有なし」との回答が得られていた。</p>

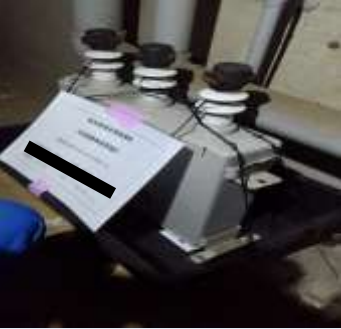
<p>発見されたコンデンサー</p>
