事故防止 166号  
2024年11月15日

公益財団法人 日本医療機能評価機構  
医療事故情報収集等事業  
執行理事 後 信  
(公印省略)

## 医療事故情報収集等事業 「医療安全情報 No. 216」の提供について

## 永久気管孔のある患者への 無効な換気

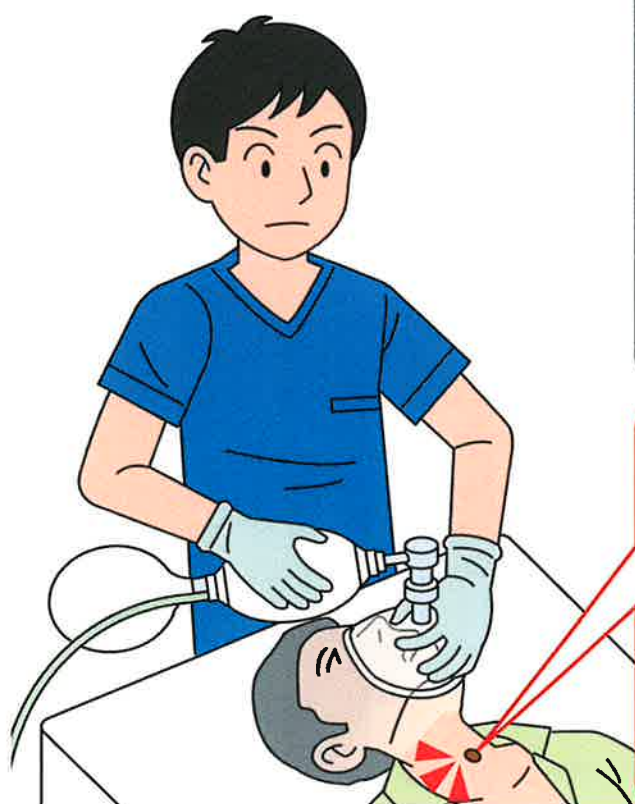
### 事例のイメージ

永久気管孔のある患者に、鼻・口から無効な換気を試みた事例が報告されています。

永久気管孔は、気管切開と異なり、鼻・口と気管～肺が完全に分離しているため、鼻・口から換気はできません。

- 患者が永久気管孔造設後であることを電子カルテの決められた場所に記載し、医療者間で情報共有できるようにする。
- 永久気管孔のある患者の緊急時の対応方法についてベッドサイドに掲示する。
- 永久気管孔の構造と換気方法について、医師・看護師に周知する。
