電波環境協議会による「医用テレメータの電波管理実践ガイド」(令和7年6月)について

# 医用テレメータの 電波管理実践ガイド

Practical guide for radio wave  
management of  
medical telemetry devices

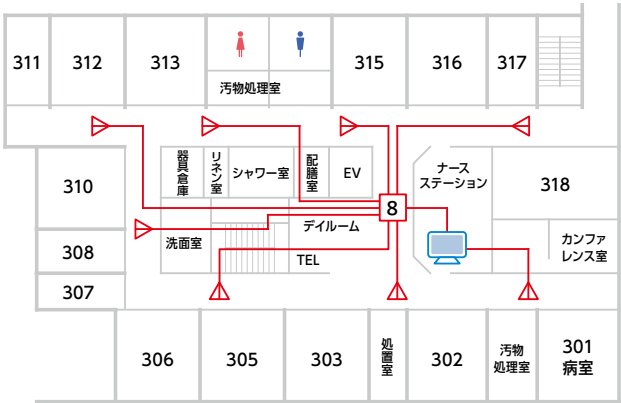
【対策前】 廊下天井裏に漏えい同軸ケーブルを展張していた。赤枠の病室で電波強度が低く電波切れになることが多かった
