# 医療 安全情報

No.194 2023年1月

## テスト肺使用による 人工呼吸器回路の再接続忘れ

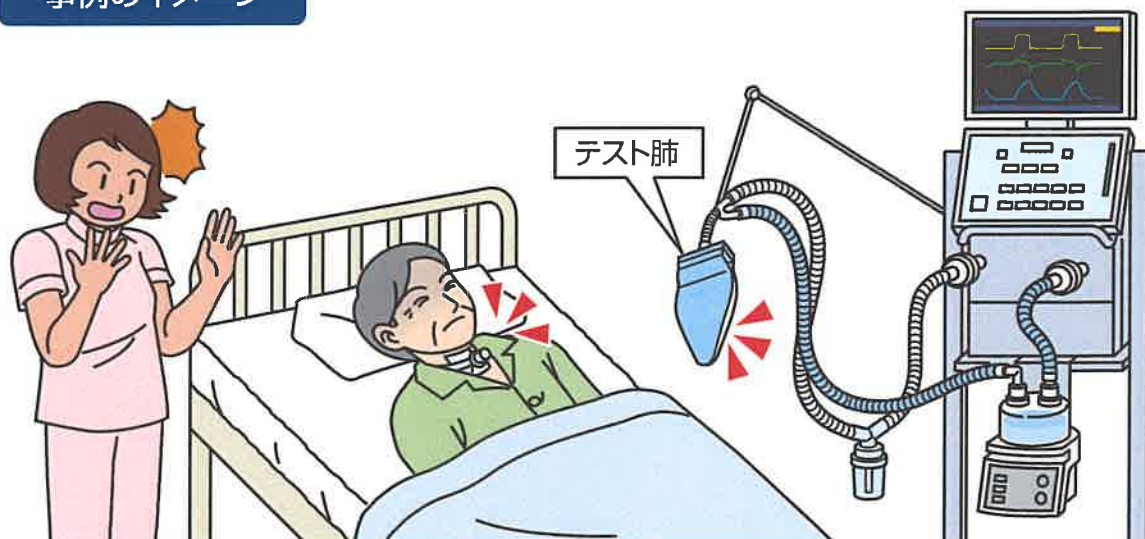
### 事例のイメージ

**患者から外した人工呼吸器の回路にテスト肺を接続したため、人工呼吸器のアラームが鳴らず、患者に回路を再接続していないことに気付くのが遅れた事例が報告されています。**

◆テスト肺(テストラング)は、人工呼吸器の作動の確認を行う際に使用するものです。

看護師は、人工呼吸管理中の患者の体位変換を行う際、人工呼吸器の回路を気管切開チューブから外し、テスト肺を接続した。体位変換後、患者の呼吸状態や人工呼吸器の回路の接続を確認しないまま退室した。8分後、セントラルモニタのアラームが鳴り、SpO<sub>2</sub> 85%、心拍数40回/分であることに気付いた。看護師が訪室したところ、患者に人工呼吸器の回路を再接続していなかったことが分かった。

看護師は、人工呼吸管理中の患者（自発呼吸あり）の体位変換を行う際、人工呼吸器の回路を気管切開チューブから外し、テスト肺を接続した。体位変換後、患者に人工呼吸器の回路を接続せず退室した。看護師は、5分後に患者の経管栄養を開始し、30分後には人工呼吸器の加温加湿器の蒸留水を交換したが、患者の呼吸状態や人工呼吸器の回路の接続は確認していなかった。体位変換から1時間後、患者の家族が来院し、患者に人工呼吸器の回路が接続されていないことに気付いた。

- ・人工呼吸器を装着している患者のもとを離れる際は、回路が患者に接続されていることや、患者の胸郭の動きを確認する。
