#### 医療事故情報収集等事業第 73 回報告書の公表について

## 医療事故情報収集等事業 第73回報告書のご案内

## 【2】酸素残量の確認不足（医療安全情報No.48：酸素残量の未確認、第2報No.146）

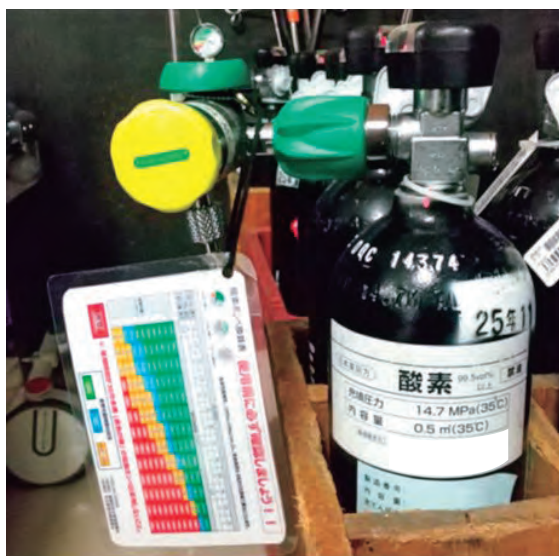
〈表面〉

図表Ⅳ－２－２２ 酸素ボンベに使用可能時間早見表を設置した例
